## Ambruknya Bangunan SDN 14 Palangka Raya, Diduga Salah Perencanaan

Indra Gunawan - [EKSPOS.CO.ID](http://EKSPOS.CO.ID)

Jan 12, 2022 - 00:40

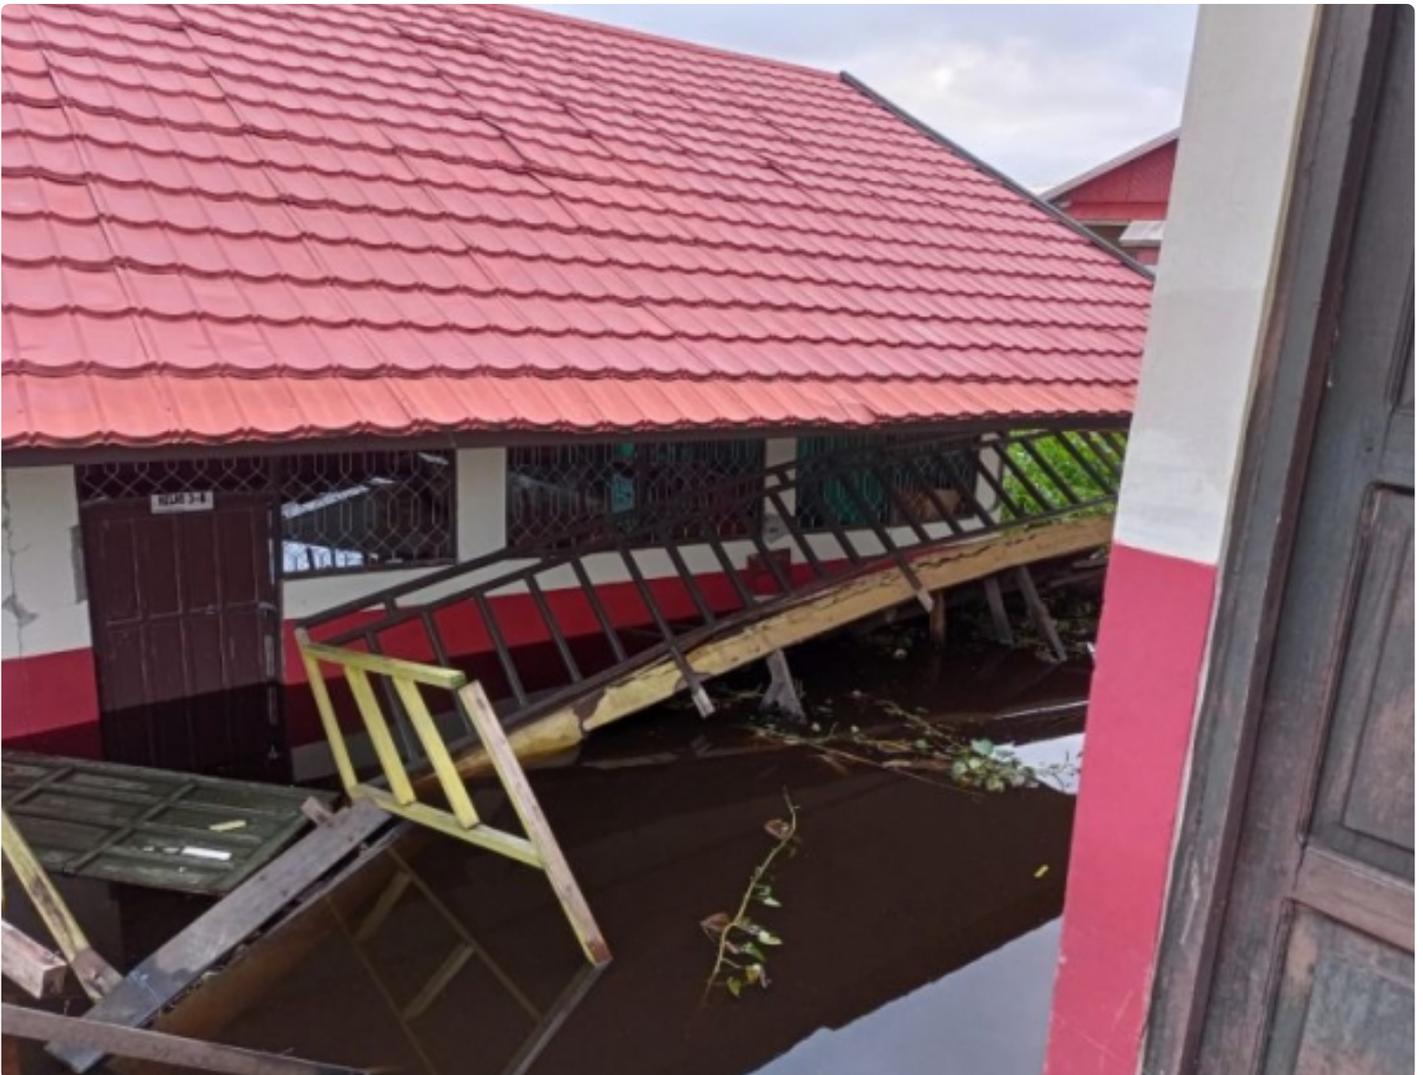
*Bangunan SDN 14 Palangka Raya yang ambrok*

Bangunan SDN 14 Palangka Raya, ambruk pada hari Minggu (09/01/2022) pagi, hal tersebut diinformasikan masyarakat sekitar.

Sementara itu, informasi yang didapat media ini, bahwa bangunan Sekolah tersebut berdiri dilahan tanah gambut, dan disangga menggunakan kayu dengan kontruksi bangunan dari bahan kayu.

Namun pada saat di Rehab, lantai dan dinding di cor menggunakan semen, sehingga beban bangunannya berat dan pondasi berbahan kayu dibawah tidak tahan menahan beban yang terlalu berat.

" Hal ini diduga diakibatkan salah perencanaan, kontruksi bangunan itu awalnya semua kontruksi dari kayu, dan saat direhab, lantai dan dinding disemen, tentulah bebannya bertambah berat, dan diduga inilah penyebab ambruknya bangunan sekolah itu," ungkap salah warga sekitar yang tidak mau disebutkan namanya.
